EVALUASI FAKTOR FAKTOR PENYEBAB LONGSOR DAN KESESUAIAN MITIGASIRahlin Farhani^{1*}, Erlangga Saputra¹, Nurly Gofar^{1*}¹ Program Studi: Magister Teknik Sipil, Pasca Sarjana Universitas Bina Darma, Palembang, Indonesia
(Corresponding e-mail: nurly_gofar@binadarma.ac.id)

Management and maintenance of slopes require proper knowledge of slope conditions so that appropriate mitigation measures can be taken. The activities required for the management of slopes include slope inventory, slope inspection, slope risk level assessment, and risk mitigation measures. The objective of this study was to observe the slope conditions and causes of past slope failures, determine the appropriate mitigation measures, and analyze the suitability of landslide mitigation measures and causes of slope failures. The research locations are road segment No. 37 (Kota Lahat – Simpang Air Dingin), No. 38 (Simpang Air Dingin – Pagar Alam), and No. 39 (Pagar Alam – Tanjung Sakti – Batas Bengkulu). The research was initiated by analyzing data collected by the South Sumatra National Road Management agency (BPJNSS) from 2018 to 2021. Then field observation was conducted on ten locations where the slope had been repa

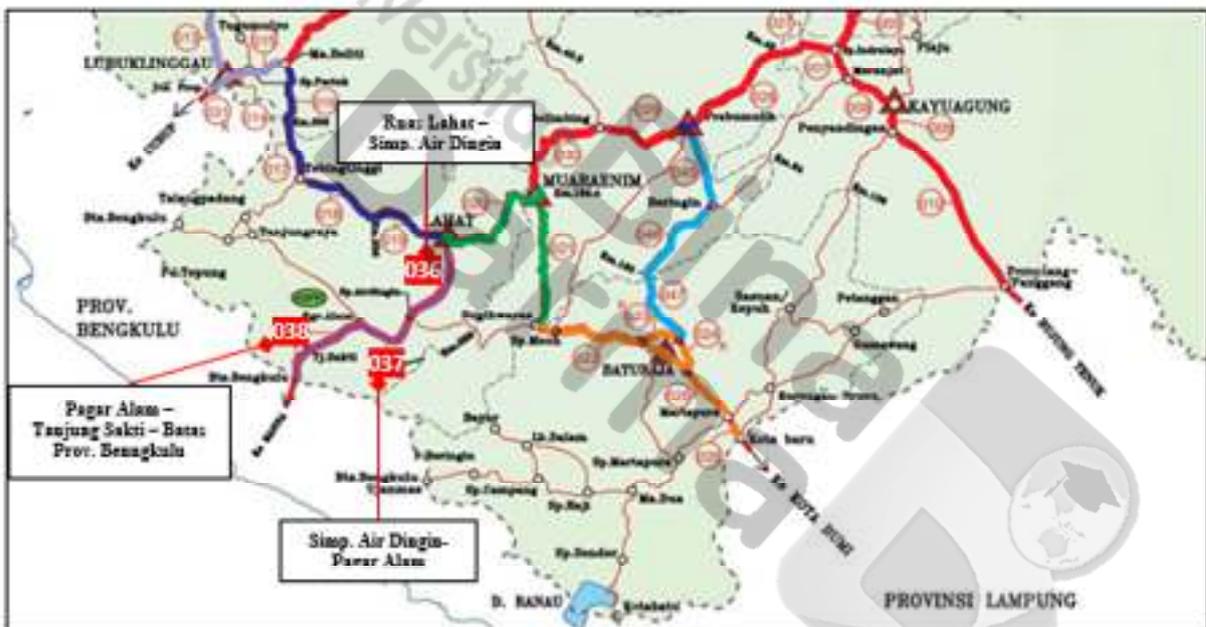
Gambar 1 Lokasi penelitian dan titik pengamatan

Data primer berupa hasil pengamatan langsung terhadap kondisi lapangan lereng yang telah mengalami longsoran dan perbaikan lereng (mitigasi). Gambar 1 juga memperlihatkan titik pengamatan yang dilakukan secara langsung di lapangan yaitu 10 titik pengamatan yaitu: 1 (satu) titik di ruas jalan Bts. Kota Lahat – Simpang Air

Dingin; 3 (tiga) titik di ruas jalan Simp. Air Dingin – Pagar Alam; dan 6 (enam) titik pada ruas jalan Pagar Alam – Tanjung Sakti – Bts. Prov. Bengkulu. Koordinat titik pengamatan diperlihatkan pada Tabel 2.

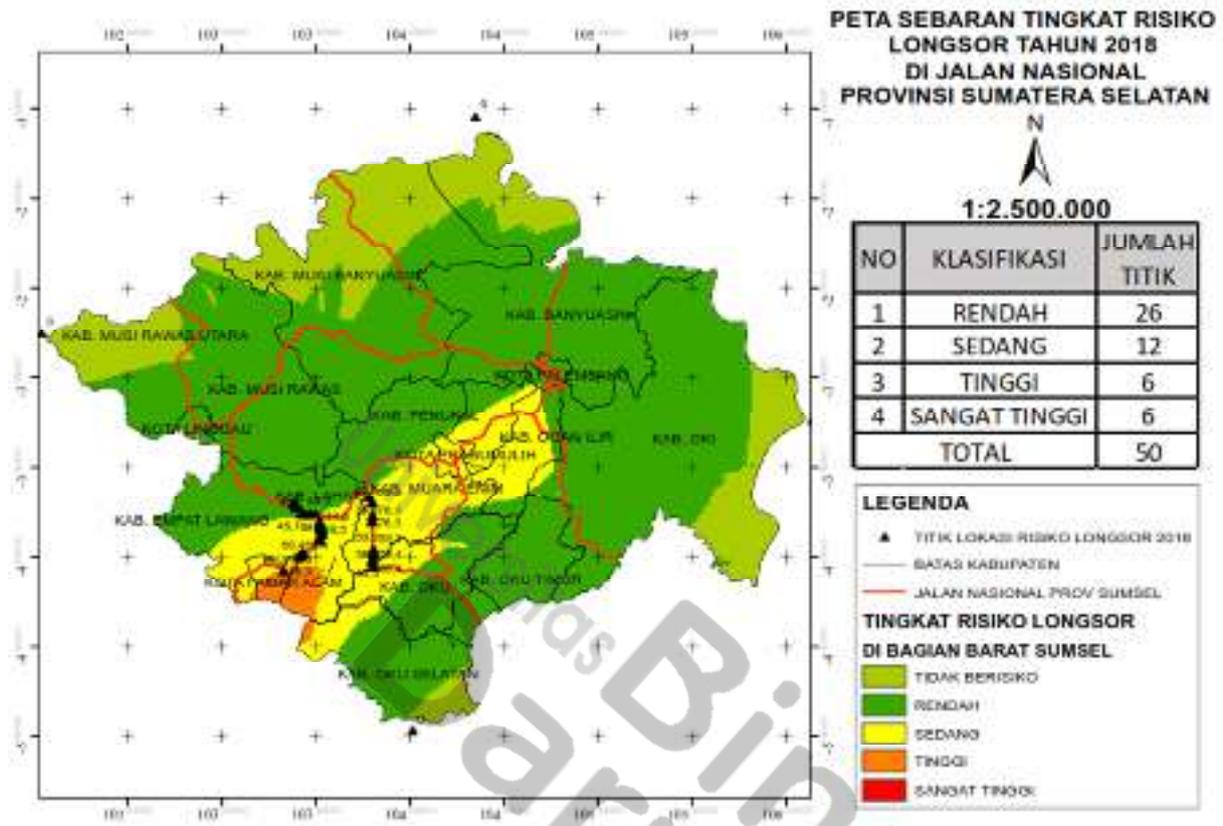
Gambar 2. Peta sebaran tingkat risiko lereng (berdasarkan data tahun 2018)

Data Tingkat Risiko lereng yang dipetakan kedalam peta sebaran sebanyak 50 lokasi. Dari hasil observasi, terdapat 6 titik dengan tingkat risiko sangat tinggi, 6 titik dengan tingkat risiko tinggi, 12 titik dengan tingkat risiko sedang serta 26 titik dengan tingkat risiko rendah. **Gambar 2** memperlihatkan rincian jumlah data tingkat risiko lereng pada tahun 2018 yang dipetakan menggunakan aplikasi Sistem Informasi Geografis (SIG). Dari **Gambar 2** dapat dilihat bahwa semua lereng dengan risiko longsor terdapat pada ruas jalan No 36, 37 dan 38. Dari sumber data tersebut disusun format penelitian sebagai instrument penelitian dilapangan untuk melakukan validasi dengan cara yang sistematis sehingga diperoleh data data yang digunakan untuk dilakukan analisis dalam penelitian ini.

Berdasarkan hasil analisis yang ditampilkan pada **Gambar 2**, selanjutnya dilakukan observasi terhadap beberapa titik longsoran yang telah dilakukan penanganan dan mitigasi lereng pada Ruas Jalan 36, 37, 38. Hasil observasi di paparkan pada **Tabel 3, 4, 5 dan 6**.

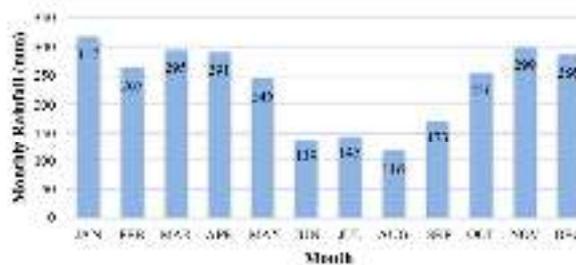
Gambar 3. Grafik Curah Hujan kota Pagar Alam (rata-rata tahun 1985 – 2020)

Curah hujan di kota Pagar Alam cukup tinggi. Berdasarkan Climate-Data.org curah hujan tahunan di Pagar Alam adalah 2825 mm. Gambar 3 memperlihatkan grafik curah hujan bulanan rata rata tahun 1985 – 2020 yang didapatkan dan STA Hujan di Kota Pagar Alam. Dari Gambar 3 dapat dilihat bahwa Pagar Alam mengalami hujan sepanjang tahun dengan curah hujan tertinggi terjadi pada bulan Januari (317 mm) dan terendah pada bulan Agustus (116 mm).
