# ANALISIS KERUSAKAN JALAN DAN CARA PENANGGULANGANNYA PADA JALAN PROVINSI DI KECAMATAN MUARADUA HINGGA KECAMATAN BUAY RAWAN KABUPATEN OGAN KOMERING ULU SELATAN

Damage that often occurs on road construction pavement can be caused by an increase in traffic volume on road sections, along with increasing economic growth, with the damage that occurs disrupting people's activities as road users every day. The aim of this research is to find out what types of damage occurred, how much the Pavement Condition Index (PCI) value is and how to overcome the road damage. The methods used in this research are the PCI (Pavement Condition Index) method and the 1995 Directorate General of Highways Standard Repair Method. Jalan Jendral Sudirman OKU Selatan with a length of 2.0 km is divided into 2 segments. Each segment is evaluated by measuring dimensions, identifying the type and level of damage to obtain a PCI value. The research results showed that there were 7 types of damage that occurred on Jalan Jendral Sudirman OKU Selatan, namely, Crocodile Skin Cracks (8.75%), Longitudinal Cracks (6.25%), Transverse Cracks (3.75%), Holes (32, 50%), Grain Release (36.25%), Subsidence (2.50%), and Utility E

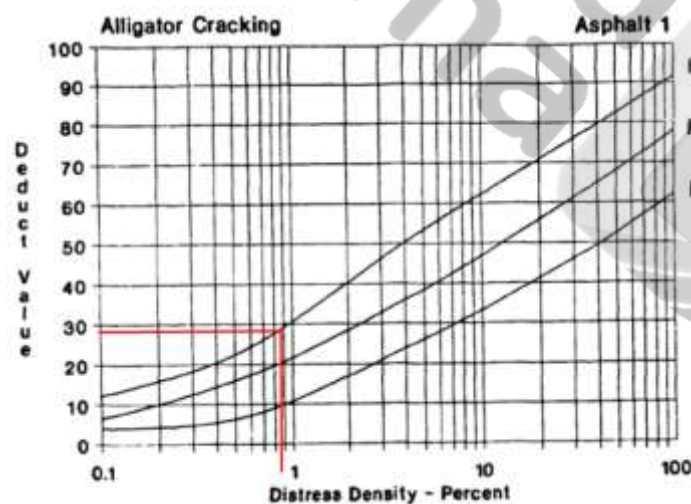
**Gambar 1** Hasil Deduct Value Pretak Kulit Buaya STA 0 + 008

Pada Gambar dibawah ini adalah grafik untuk mencari hasil deduct value Retak Kulit Buaya dengan menghubungkan antara density dan tingkat kerusakan pada STA 0 + 008

Segmen 2 (STA 0 + 100 - 0 + 200)				
STA	Jenis Kerusakan	Tingkat Kerusakan	Density	Deduct Value
0 + 008	Retak Kulit Buaya	H	0.86	29
0 + 009	Retak Kulit Buaya	L	0.12	4
0 + 060	Retak Kulit Buaya	H	1.13	32
0 + 068	Lubang	H	0.09	52
Total				117

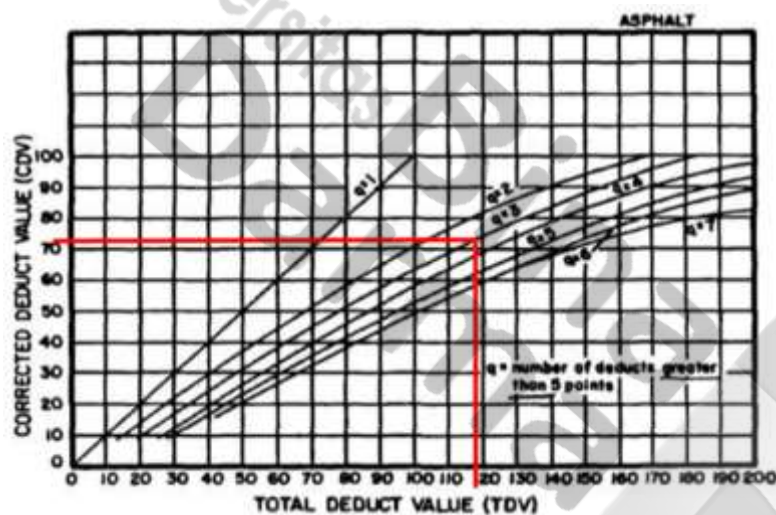
**Gambar 2** Corrected Deduct Value STA 0 + 000 – 0 + 100

Dari hasil deduct value selanjutnya ditentukan nilai Corrected Deduct Value yang dapat dilihat pada grafik pada gambar dibawah ini.

STA	Deduct Value						Total	Q	CDV
0 + 000 - 0 + 100	29	4	32	52			117	3	72

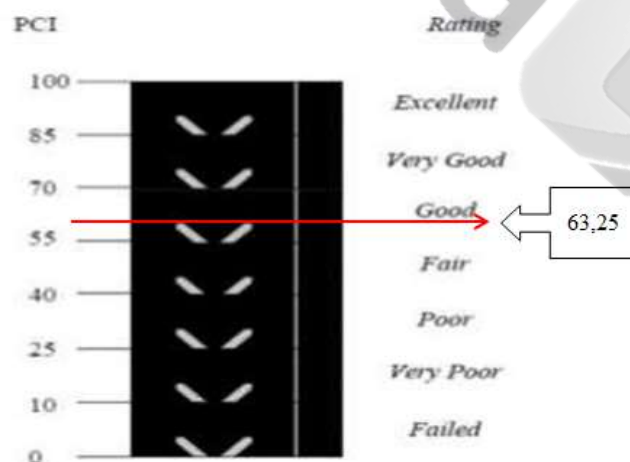
**Gambar 3** Rating Kondisi Jalan Berdasarkan PCI

Total dari Nilai Kondisi Perkerasan (Pavement Condition Index) atau disingkat dengan PCI secara keseluruhan berjumlah 1265 lalu didapatkanlah Nilai Kondisi Perkerasan secara keseluruhan pada Jalan Sapta Marga yaitu sebesar 63,25% dimana nilai tersebut dikategorikan Baik (Good) jika dilihat dari Rating Kondisi Jalan berdasarkan metode PCI (Pavement Condition Index) berikut ini :

0 + 700 - 0 + 800	0	100	Sempurna ( Excellent )
0 + 800 - 0 + 900	0	100	Sempurna ( Excellent )
0 + 900 - 1 + 000	70	30	Jelek (Poor )
1 + 000 - 1 + 100	82	18	Sangat Jelek ( Very Poor )
1 + 100 - 1 + 200	63	37	Jelek (Poor )
1 + 200 - 1 + 300	59	41	Sedang ( Fair )
1 + 300 - 1 + 400	24	76	Sangat Baik (Very Good )
1 + 400 - 1 + 500	19	81	Sangat Baik (Very Good )
1 + 500 - 1 + 600	60	40	Jelek ( Poor )
1 + 600 - 1 + 700	18	82	Sangat Baik (Very Good )
1 + 700 - 1 + 800	16	84	Sangat Baik (Very Good )
1 + 800 - 1 + 900	71	29	Jelek (Poor )
1 + 900 - 2 + 000	40	60	Baik ( Good )
TOTAL		1265	<b>Baik (Good)</b>
PCI Keseluruhan		63,25
